RELATÓRIO DE ENSAIO Nº MEC/L-247.362/2/14
GRADIL

INTERESSADO: MORLAN S/A
Rua Cojuba, 42 – Itaim Bibi
04533 – 040 – São Paulo - SP
Ref.: (71.961)

01 (uma) amostra identificada pelo interessado como:
Amostra C – Tela revestida com PVC aderente Morlan.
A amostra foi recebida no laboratório em 30/05/2014 e liberada para ensaio em 02/06/2014.
Identificação Interna: L-0132482.

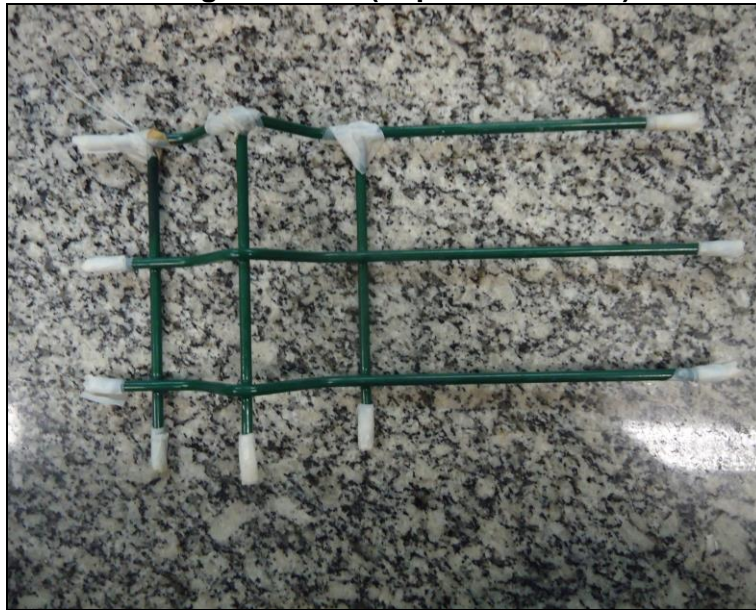
Fotografia nº 2 - (Depois do ensaio)

Período	Avaliação
500 horas	Sem produto de corrosão no metal base e/ou alterações no revestimento protetor
